**Spett. COMUNE DI BRUSASCO**

**Oggetto: Relazione tecnica di sopralluogo sul guado del Rio Trincavenna in via Fornace**

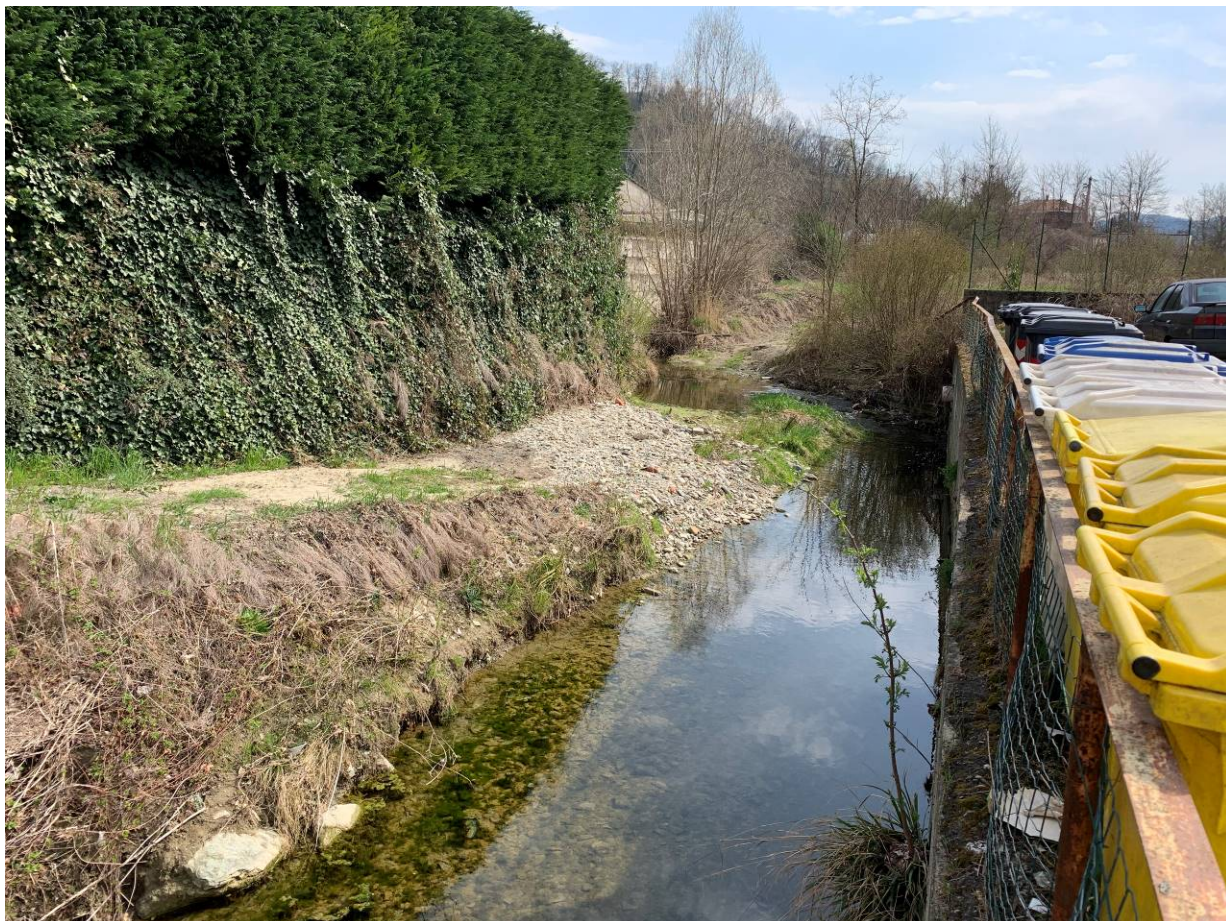
Foto 1

I materiali oggetto di verifica sono quelli al centro di foto 1 e sono rappresentati da ghiaie ciottolose con resti di laterizi e sabbie; la preponderanza dei clasti e dei ciottoli hanno basso grado di arrotondamento o si presentano nettamente tabulari, poiché costituiti da rocce originate dall'erosione delle formazioni sedimentarie collinari a monte di tale tratto del corso d'acqua.

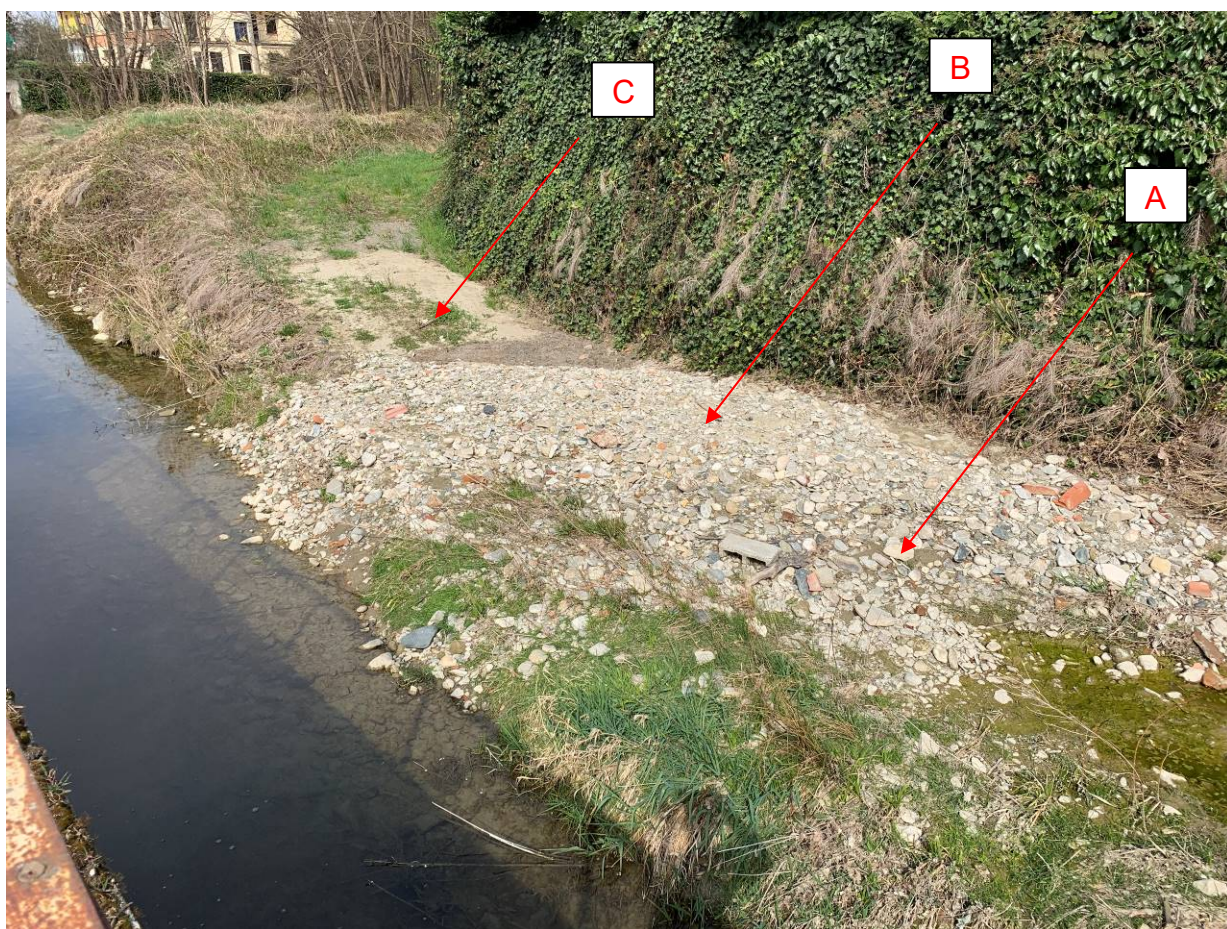
Foto 2

La prova che il processo di deposizione di tali materiali è esclusivamente naturale e dovuto alle correnti di piena del corso d'acqua, si riscontra nella struttura del deposito stesso, che presenta granulometria decrescente dal centro della corrente verso l'esterno (foto 2):

- ghiaie ciottolose con i blocchi più grossolani nella parte bassa (A):
- ghiaie ciottolose nella parte intermedia (B)
- sabbie nella parte alta (C).

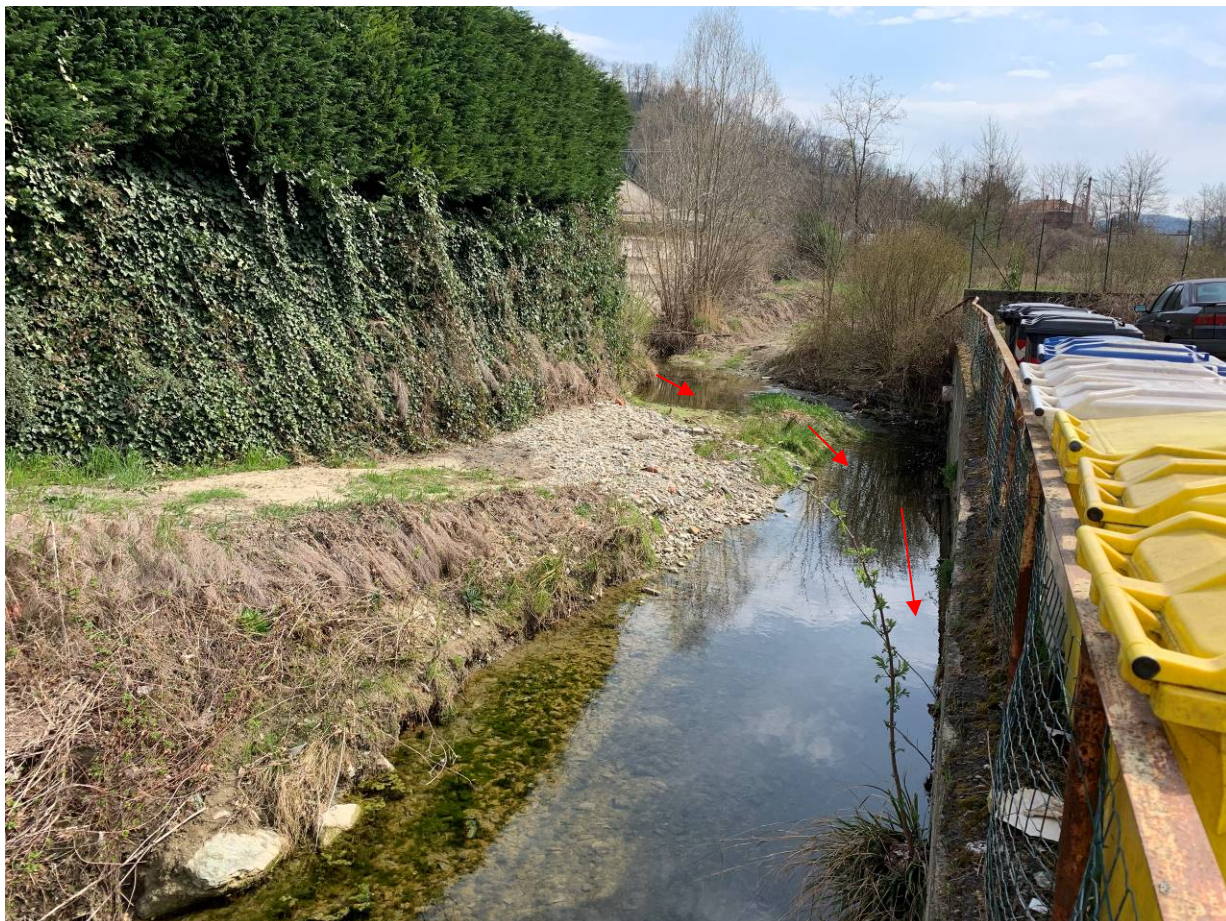
Foto 3

La posizione e la forma complessiva del deposito sono inoltre congruenti con la dinamica torrentizia naturale, poiché corrispondenti a quelle che assumono le barre fluviali

ghiaiose, internamente ad un'ansa e a valle di un cambio di lato delle correnti (frecce in foto 3 e 4).

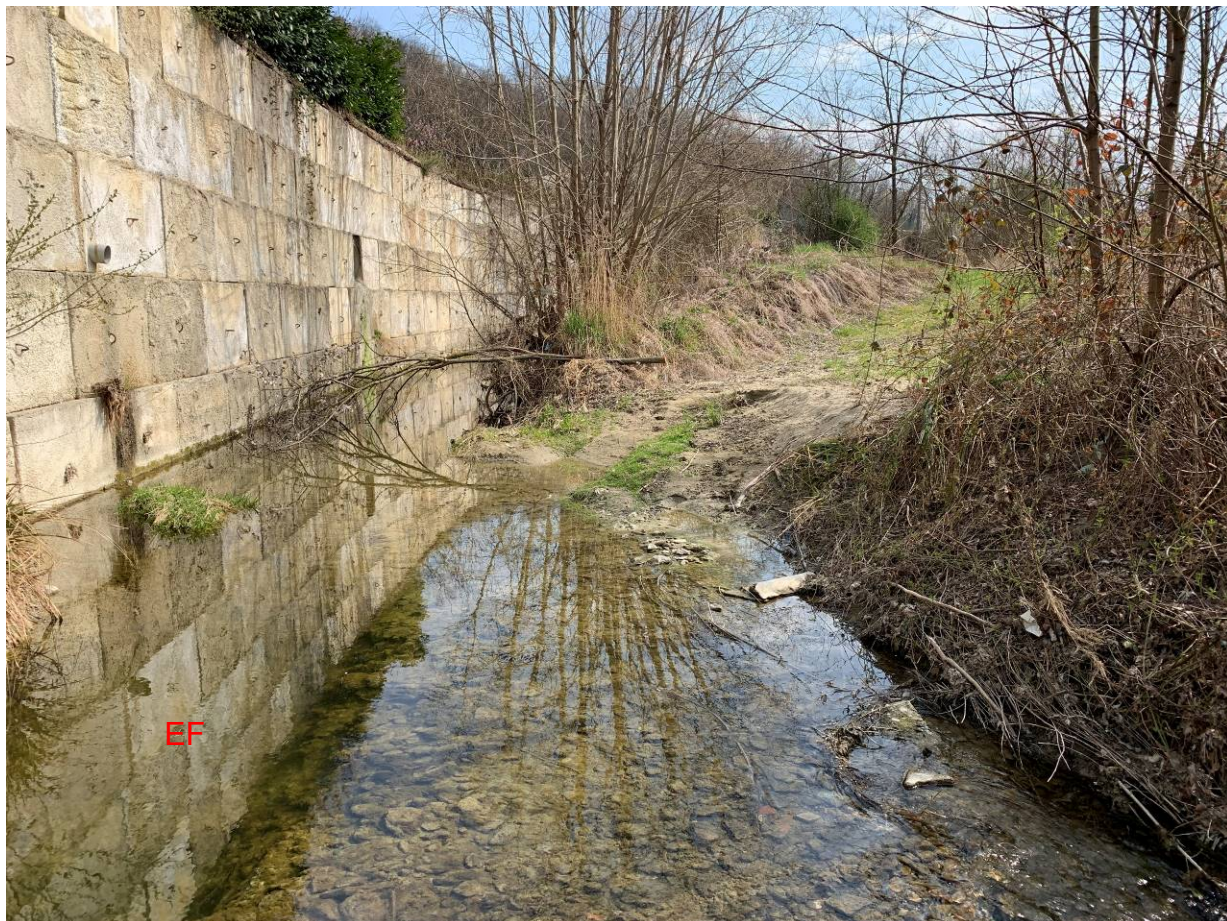
Foto 5

Il materiale depositato proviene dall'erosione di fondo che si è prodotta sulla metà di destra dell'alveo in corrispondenza del tracciato del guado (EF in foto 5). Qui è presente e ben visibile un netto scalino longitudinale dell'altezza di circa 30 cm sul fondo alveo (foto 6). Le dimensioni di erosione sono valutabili in 1,5 m x 6 m, per un volume asportato di circa 3 mc, volume integralmente rideposto pochi metri a valle, nella zona precedentemente descritta. Nelle condizioni attuali il guado non risulta più agevolmente percorribile.
